Lieberose

Photovoltaik im Vogelschutzgebiet

Auswirkungen des Solarparks Turnow-Preilack auf die Avifauna

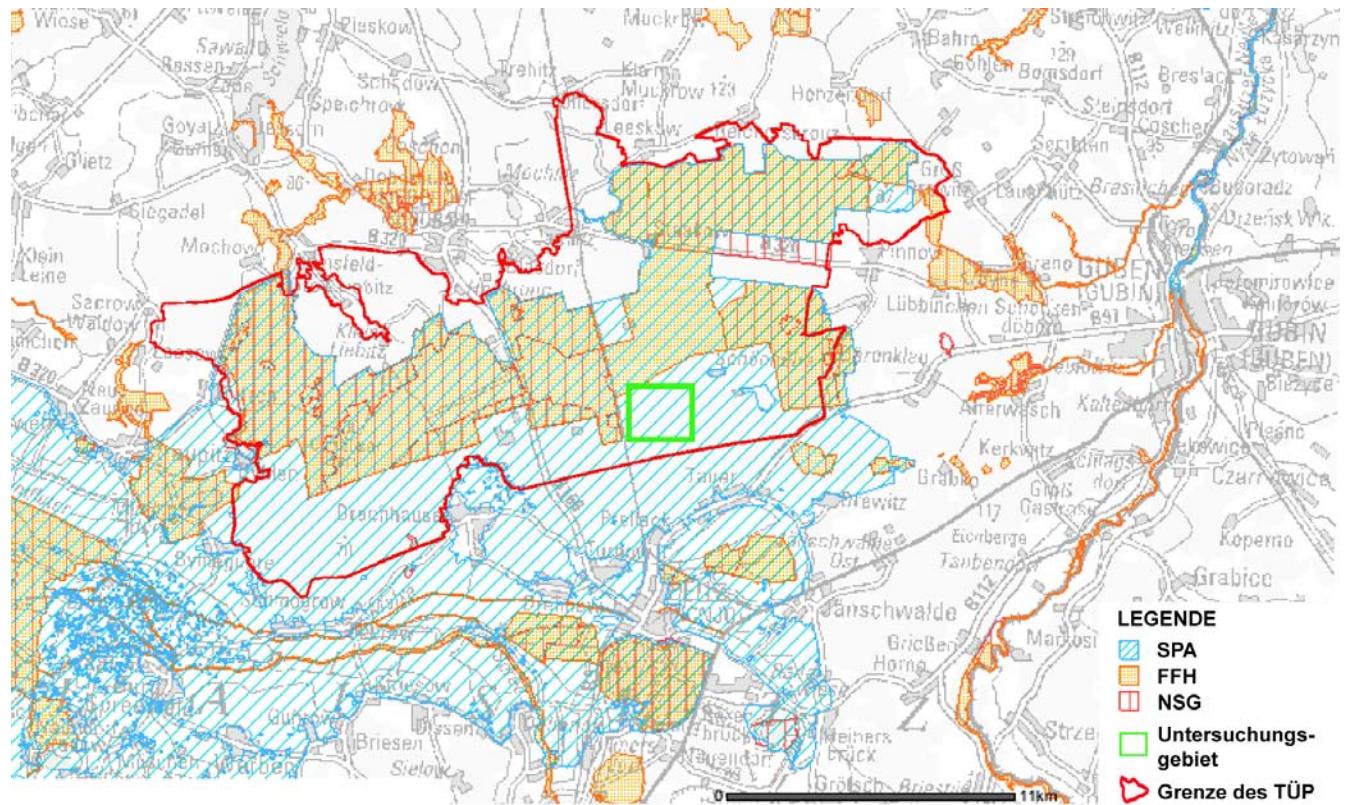
1. Untersuchungsgebiet: Schutzgebiete

Schutzgebietskategorien im Bereich des ehemaligen TÜP
Quelle: LGB & LUA 2008 (verändert)

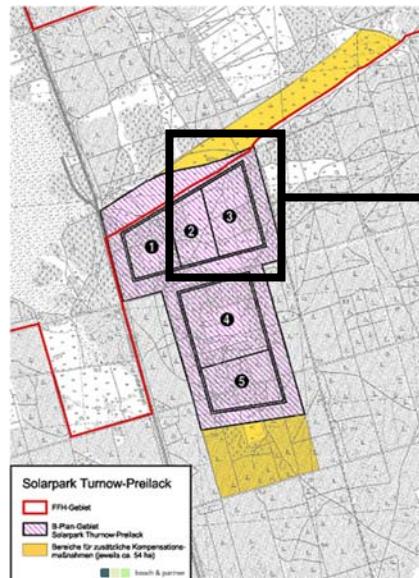
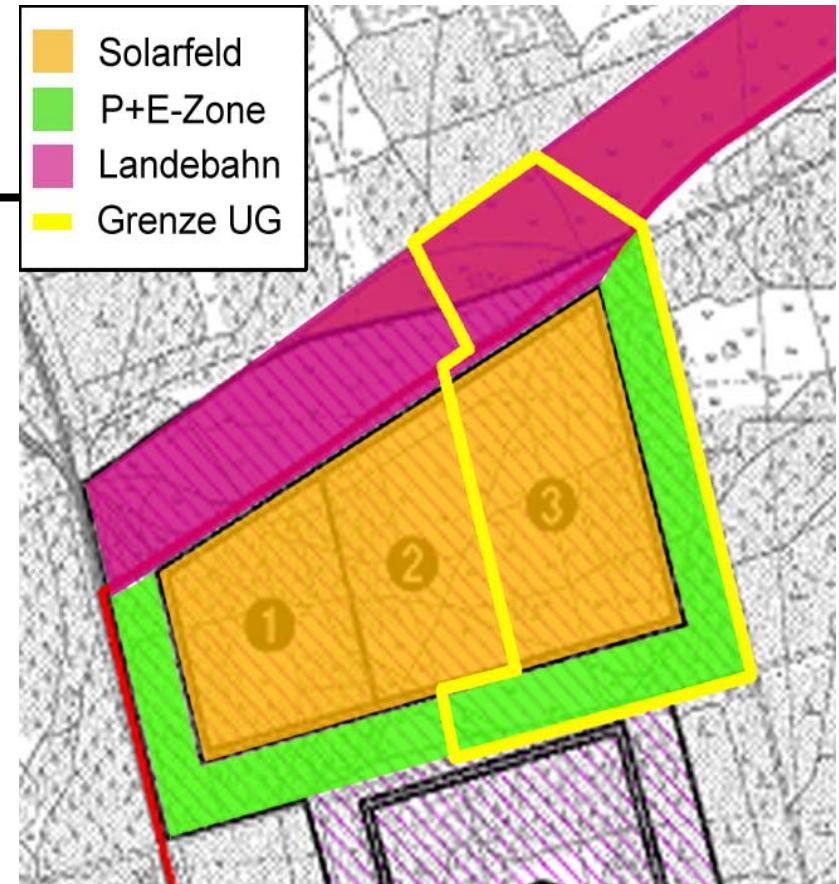
1. Untersuchungsgebiet: Flächenauswahl (UG)

Baufeld: 35,6 ha

Referenzflächen: 35,6 ha
(**P+E-Zone:** 23,2 ha und
Landebahn: 12,4 ha)

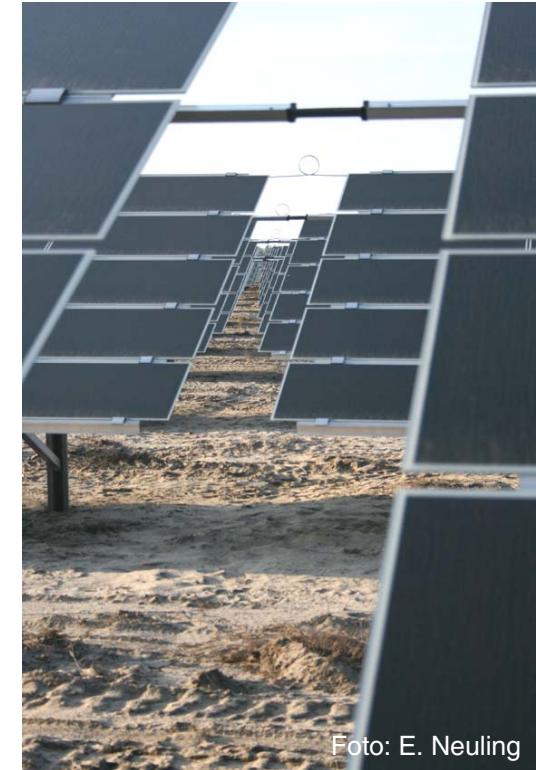
3. Methodik: Ermittlung des Meidungsraums

- ▶ Verortung der genauen Position des Vogels
- ▶ Notierung der genutzten Struktur
- ▶ Registrierung des Verhaltens und der Tätigkeit
- ▶ zusätzliche Zonierung des Solarfeldes zur Bewertung von Randeffekten

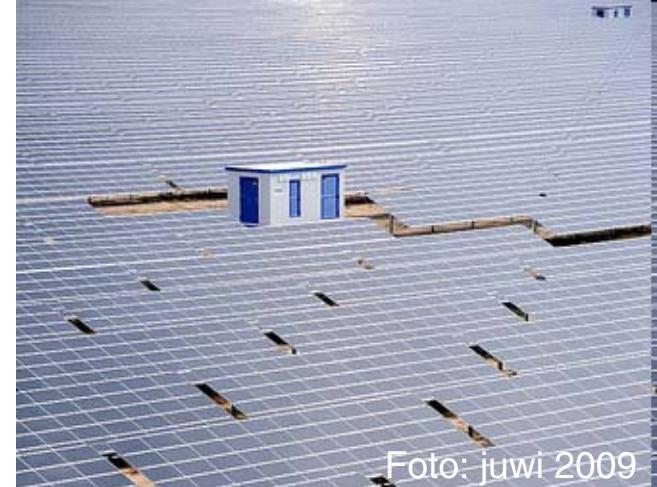
3. Methodik: Ermittlung von Irritationsphänomenen

- ▶ Überflugsbeobachtungen
- ▶ systematische Suche nach Anflugopfern

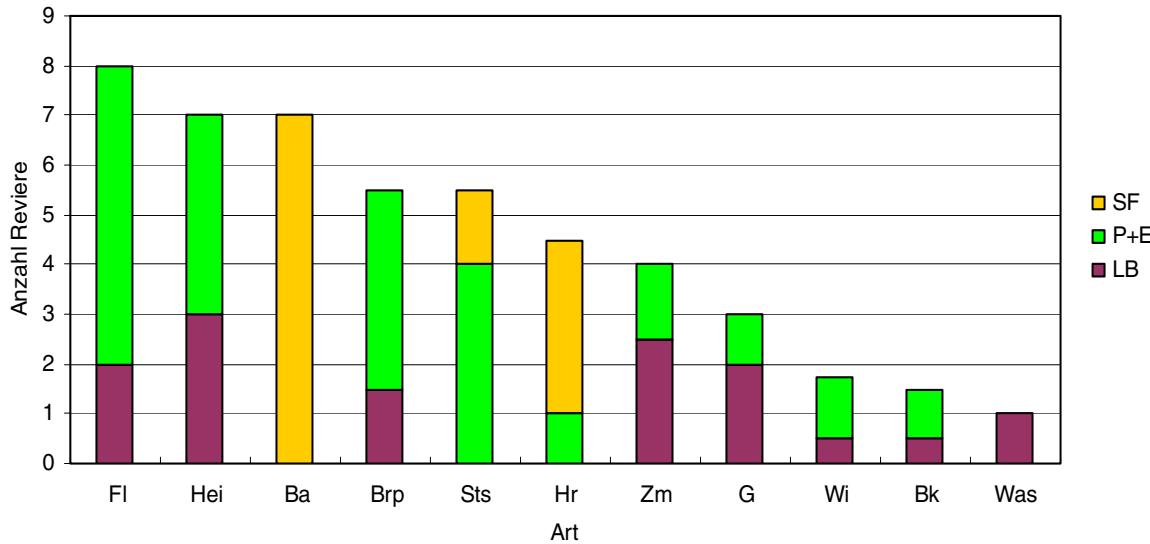
4. Ergebnisse: Brutvogelkartierung

Fl Feldlerche
Hei Heidelerche
Ba Bachstelze
Brp Brachpieper
Sts Steinschmätzer
Hr Hausrotschwanz
Zm Ziegenmelker
G Goldammer
Wi Wiedehopf
Bk Braunkehlchen
Was Waldschneipe

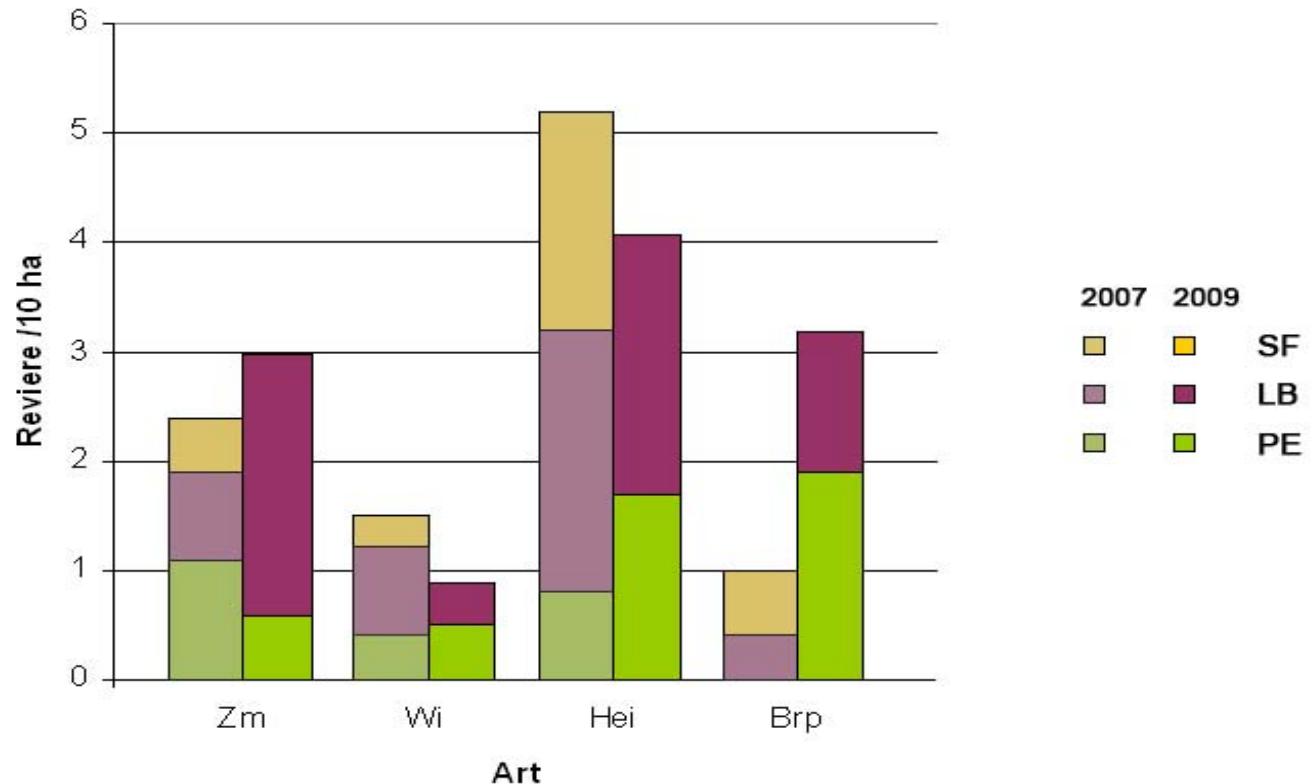
4. Ergebnisse: Brutvogelkartierung

Veränderung der Siedlungsdichte der wertgebenden Arten

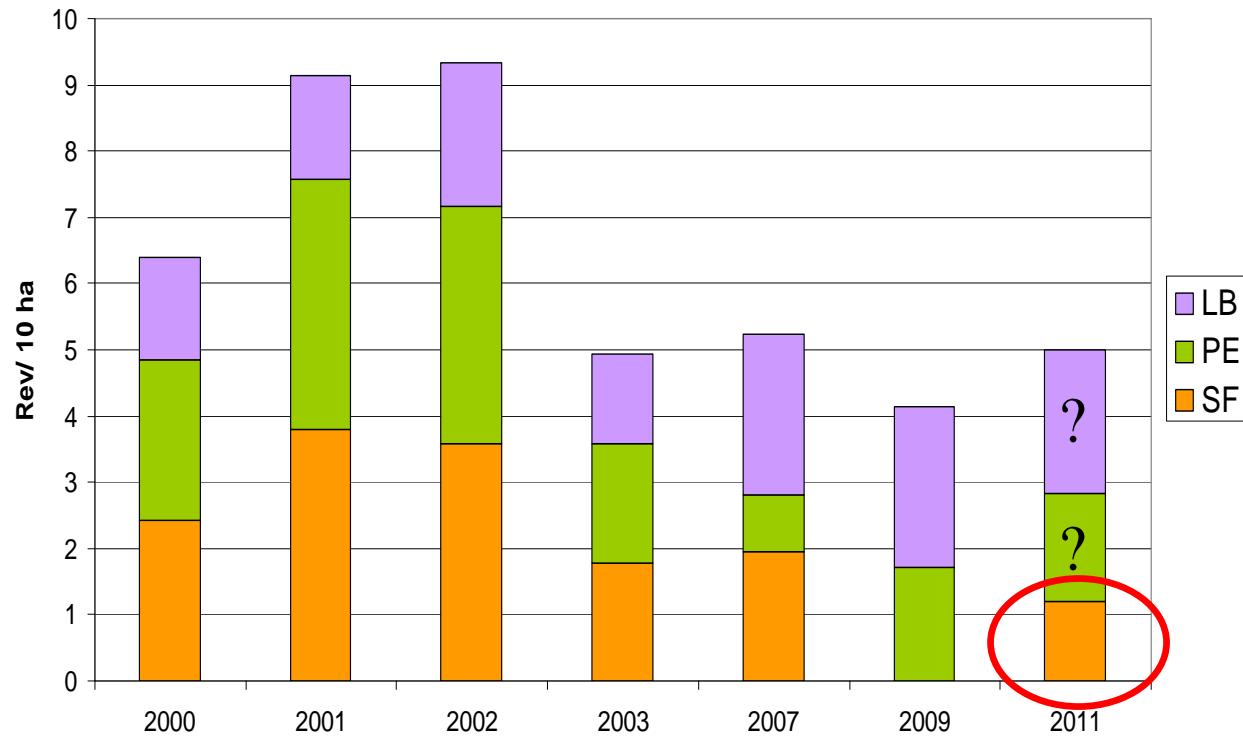
4. Ergebnisse: Brutvogelkartierung

Veränderung der Siedlungsdichte der **Heidelerche**
